# Réhabilitation innovante des micro-barrages

## Utilisation de membrane étanche pour accentuer les effets de la retenue

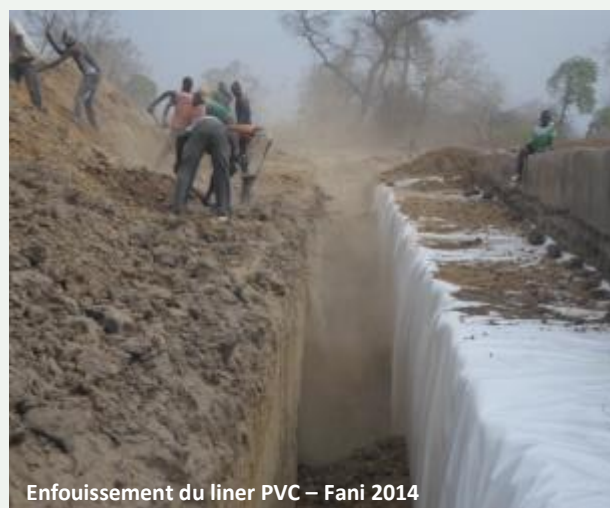
Enfouissement du liner PVC – Fani 2014

Une tranchée d'une profondeur de 4 m est creusée avec une pelle mécanique au plus proche des fondations de la digue. Les bandes de liner PVC de 2 à 2,5 m de large sont déposées verticalement dans la tranchée jusqu'à la surface, puis elles sont assemblées les unes aux autres par collage ou thermo soudure. Lorsque toutes les bandes constituent un voile étanche la tranchée est remblayée.

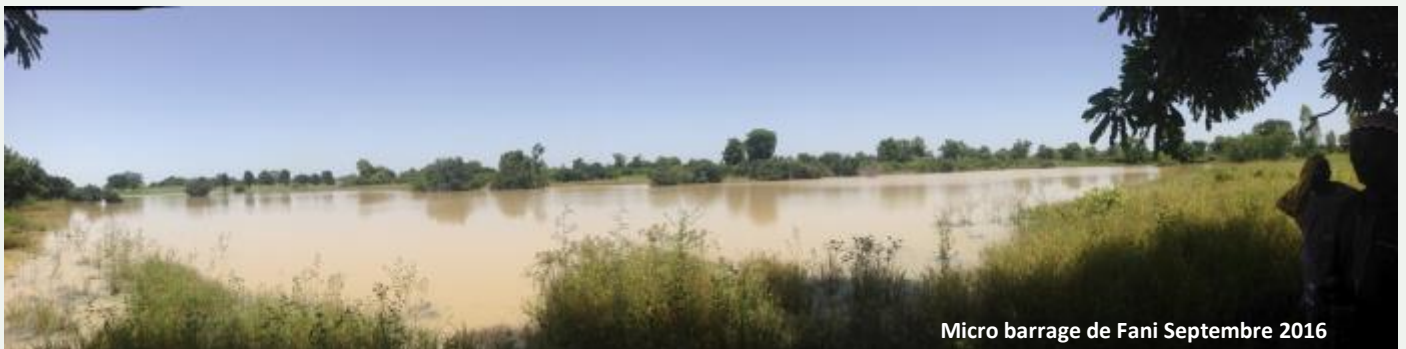
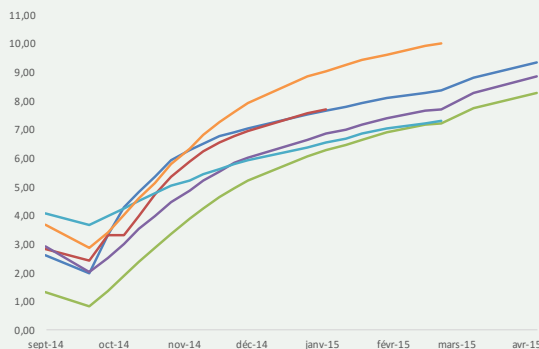
Suivi piézométrique 2014 à 2015 - Fani

Remontée de l'eau de 5 m dans les puits du villages situés à 700 m du micro-barrage
